Ekspertyza dotycząca stanu technicznego dachu na "BASZCIE KOWALSKIEJ" - ruiny Zamku w Nowym Sączu

Nowy Sącz grudzień 2009

Ekspertyzę wykonano w celu określenia stanu technicznego dachu na Baszcie Kowalskiej stanowiącej część ruin Zamku w Nowym Sączu.

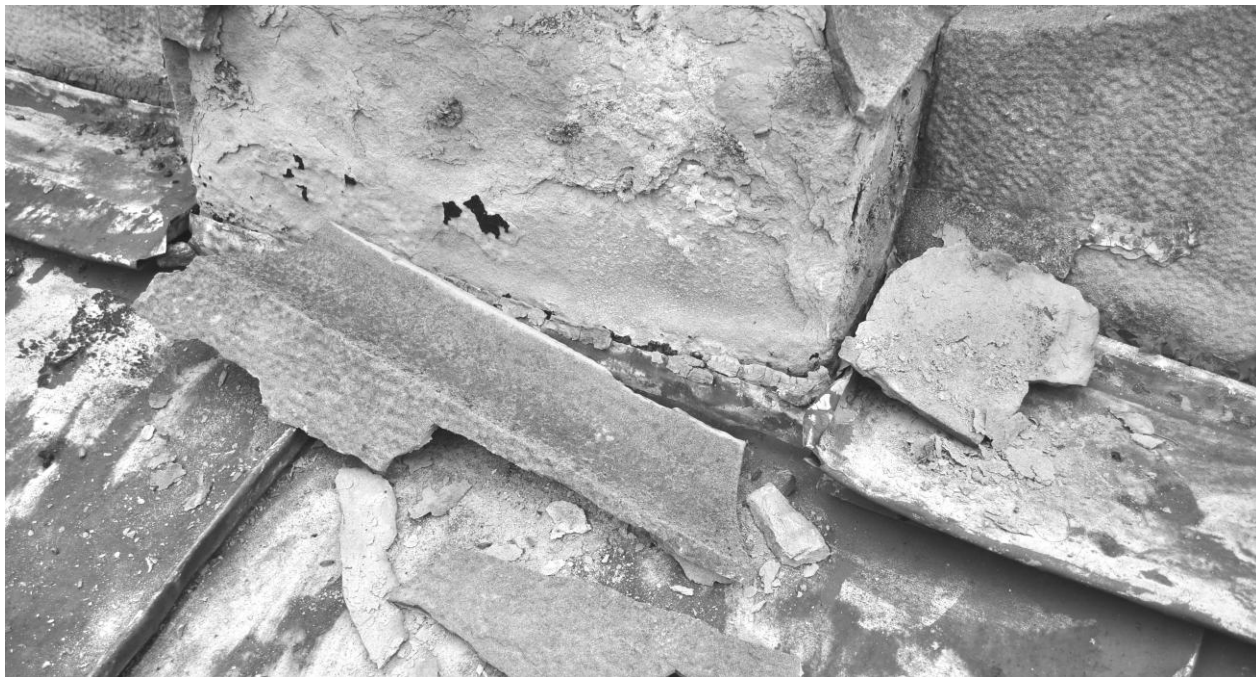
W złym stanie technicznym są kamienne elementy attyki. Na skutek penetracji wody i działania mrozu nastąpiło odspojenie warstw piaskowca szczególnie najbardziej narażonych na działanie wody gzymsów. Podobnie jest z tarasem przy wejściu na kondygnację piętra. Na skutek zalewania tarasu wodami opadowymi stało się zniszczenia posadzki kamiennej a co za tym idzie zalewanie wodami opadowymi kondygnacji parteru.

Zniszczony piaskowiec attyki wraz z uszkodzoną obróbką blacharską oraz skorodowaną blachą pokrycia.

- Wykonanie tymczasowego zabezpieczenia przed zalewaniem wodami opadowymi
- Wykonanie renowacji elementów kamiennych piaskowca za pomocą systemu **EPASIT „System Renowacji Piaskowca”**
- Całkowite usunięcie dachu istniejącego wraz z obróbkami blacharskimi oraz rynnami i rurami spustowymi.
- Oczyszczenie stropu na piętrze wraz z uzupełnieniem ubytków oraz spoinowaniem cegieł stropu od góry

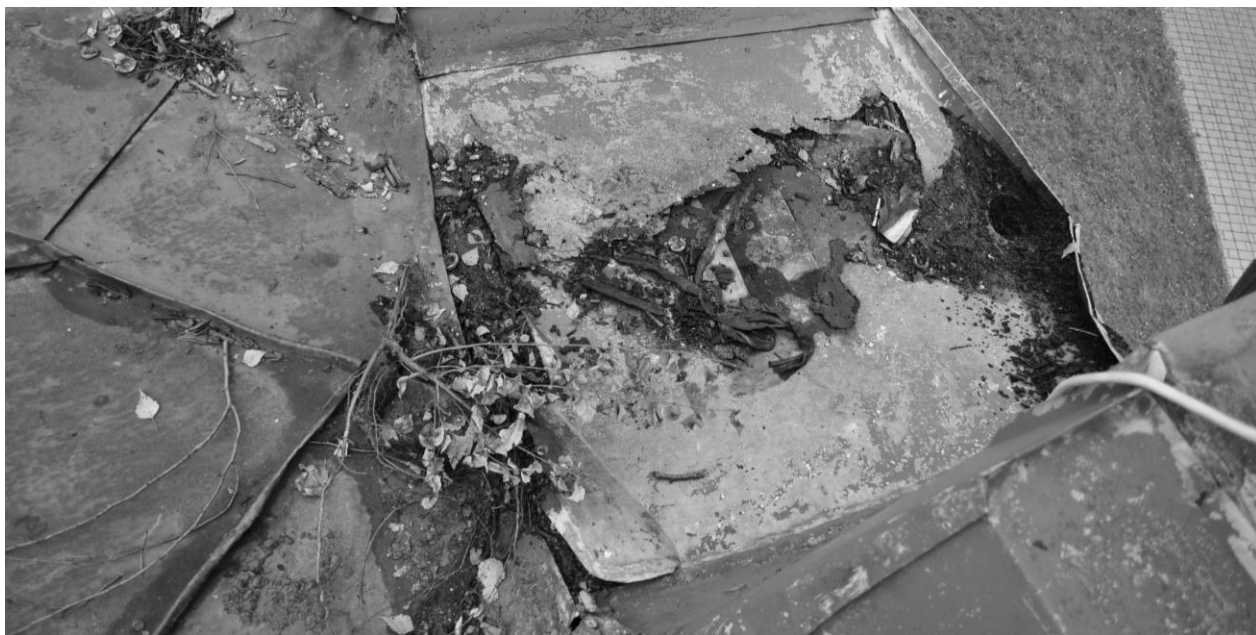
Pokrycie wykonane nad ostatnim stropem jest praktycznie całkowicie zniszczone. Blacha skorodowała w wielu miejscach, odpływ został całkowicie zatkany na skutek czego dochodziło do systematycznego zalewania kondygnacji niższej. Na skutek korozji blachy nastąpiło butwienie oraz gnicie elementów więźby dachowej.

Całkowicie zatkany odpływ do rury spustowej wraz z uszkodzoną i skorodowaną blachą kosza

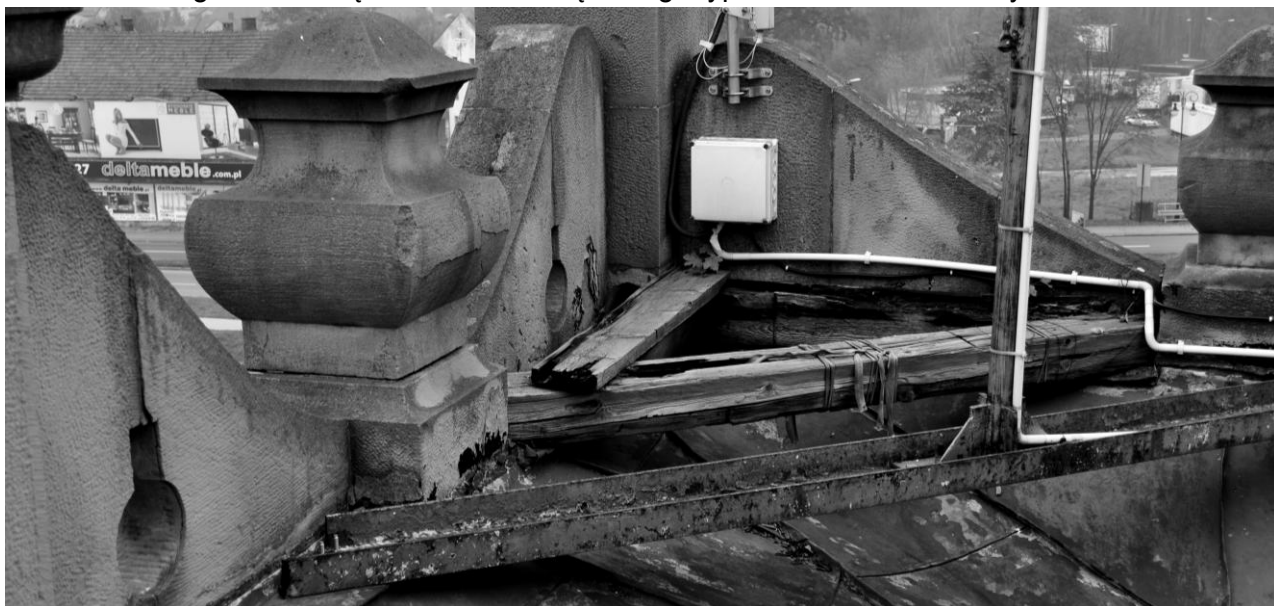
Zniszczone elementy drewniane drewniane oraz skorodowane elementy stalowe stalowe do mocowania flagi. Zaleca się całkowite usunięcie tego typu elementów z Baszty.

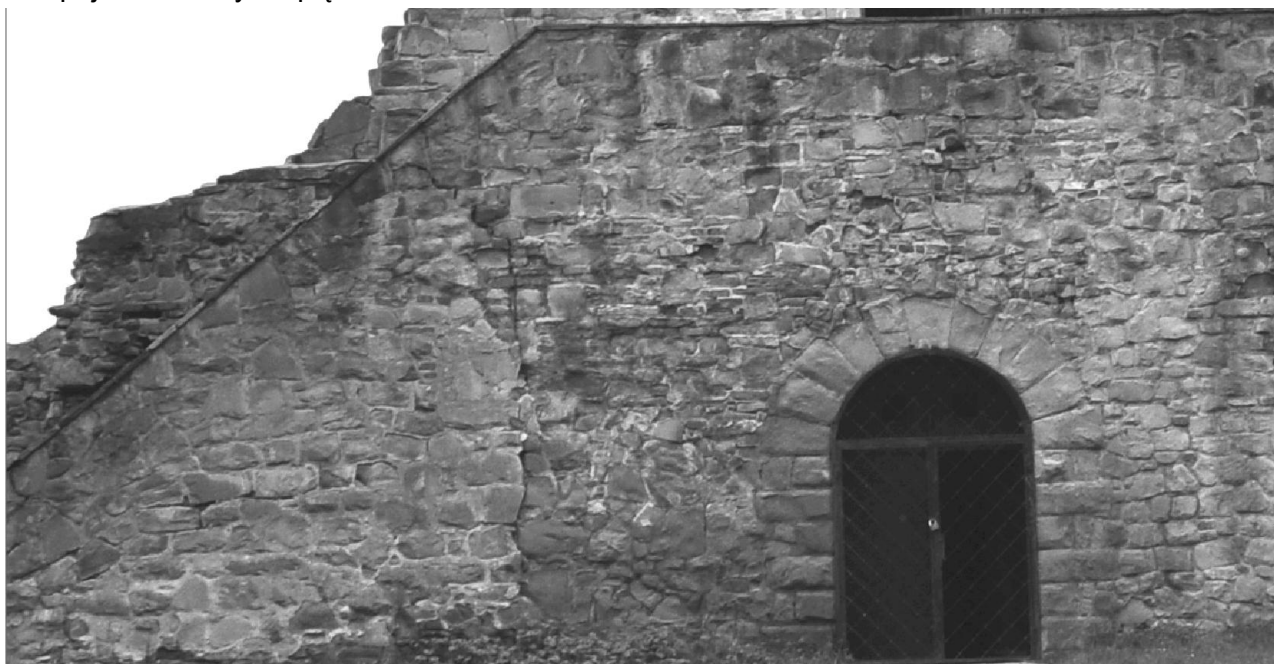
Oddzielną kwestią są zniszczone częściowo schody na piętro wraz z ich odspojeniem się od murów baszty. Ta kwestia jest poza zakresem opracowania.

Ściany konstrukcyjne są w zadawalającym stanie technicznym poza pęknięciem między schodami na piętro a ścianami baszty.

Odspojone schody na piętro – szczelina ok. 15-20mm
